宅 地 概 要 (第一次スクリーニング結果)	【位置図】
盛土番号 長泉町0001 宅地名 造成(許可)年代 昭和45年	The state of the s
所在地住所 長泉町東野	W W E
盛土形式 ■ 人工造成地 ( ■ 谷埋め型 □ 腹付け型 ) □ 自然斜面	
成士取引   盛土面積A   3,968 m <sup>2</sup>   盛土幅W   140.7 m   盛土距離d   77.5 m   天端幅(腹付け型)L   m	
盛土形状	245
宅 地 概 要 (第二次スクリーニング計画の作成)	
	東大學
優先度評価項目 判定(記事)	野
② 盛土および擁壁の形状と構造が □ 非該当 ■ 該当 /	
① 標準的な形状と構造に該当   ( )	
② 宅地地盤・擁壁・のり面の変状 □ □ □ □ □ □ □ □ □ □ □ □ □ □ □ □ □ □ □	河平
□ 有 ■ 無 /	△258.2
③ 地下水 □ □ 〒 □ □ □ □ □ □ □ □ □ □ □ □ □ □ □ □	\$250°2
④ 盛土の下の不安定な土層 □ 7 □ ボ   ( ) □ 不明	
造成在代 ■ 以前 □ 後 /	
⑤ (基準年以前/後)	
⑥ 変動確率	
造成前の地形図と造成後の地形図や航空写真を重ね合わせ、差分図(高低差)を作成し 盛土造成地の範囲の再検証を行った。結果としては、県が現在、公表している「大規模盛土 想定被害形態	
】    造成マップ」で示す範囲より対象地が大幅に縮小(調査前:約40.000㎡ → 調査後:3.968 <del> </del>	RM L L L L L L L L L L L L L L L L L L L
m)した。また、現地調査でも災害発生の切迫や活動崩落を示唆する変状は認められな すべり崩壊・変形	第二次スクリーニング計画 500 250 0 500 m
総  かった。       擁壁倒壊・変形	第一次スクリーニング (4 ) (700 250 0 0 500 11 ) (700 11
また、国の「令和元年度大規模盛土造成地防災対策検討会報告」の参考資料に示される	
「早期に第2次スクリーニングを実施すべき盛土の考え方」で示されるフローを用いて検証し 評した結果、盛土の状態を「経過観察」として、さらに、「大規模盛土造成地の経過観察マニュア	【断面図】

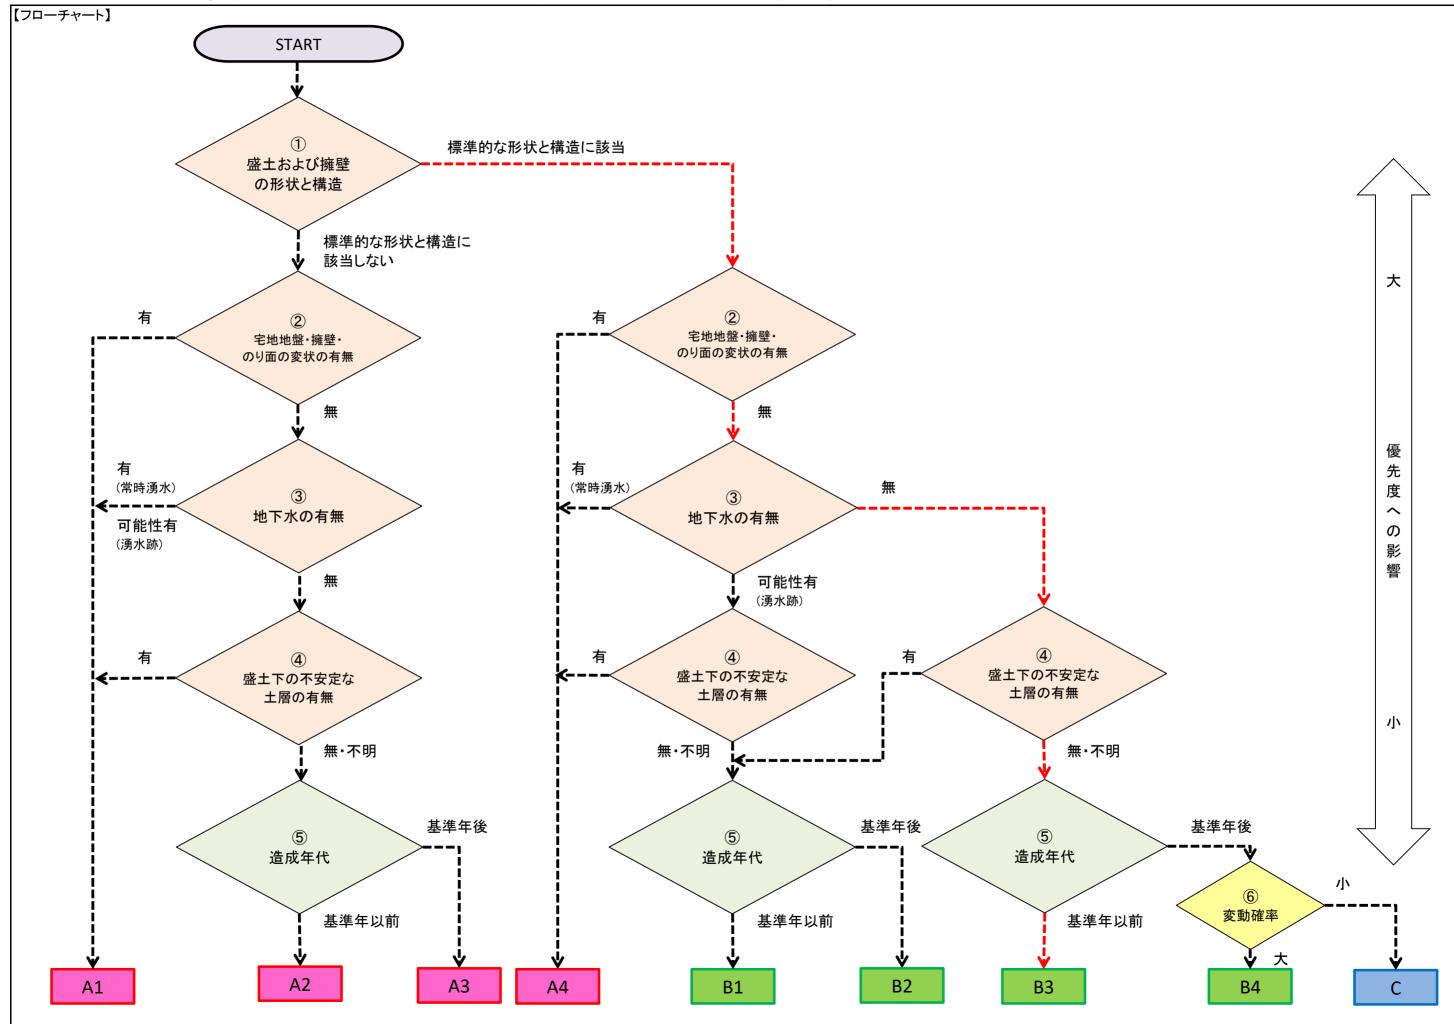
ル」により、当該地はB3(頻度レベル中=5年ごとの定期点検)と評価された。	
B3	
宅 地 概 要 (第二次スクリーニング)	
【地盤定数】                【安定計算結果】	
代表N値   単位体積   粘着力   内部   せん断波   常時   地震時   摩擦角   速度   常時   地震時	
$(kN/m^3)$ $(kN/m^2)$ $(°)$ $(m/s)$	
	亦私又测訊太然
	変動予測調査後
	【工事の記録】
	$\dashv$
गिण्टं-	【点検の記録】
評
